Pista ciclopedonale delle Giudicarie: attraversamento tratto del Limarò - I stralcio

Comuni di Calavino e Comano Terme (TN)

Premessa e motivazioni dell'opera

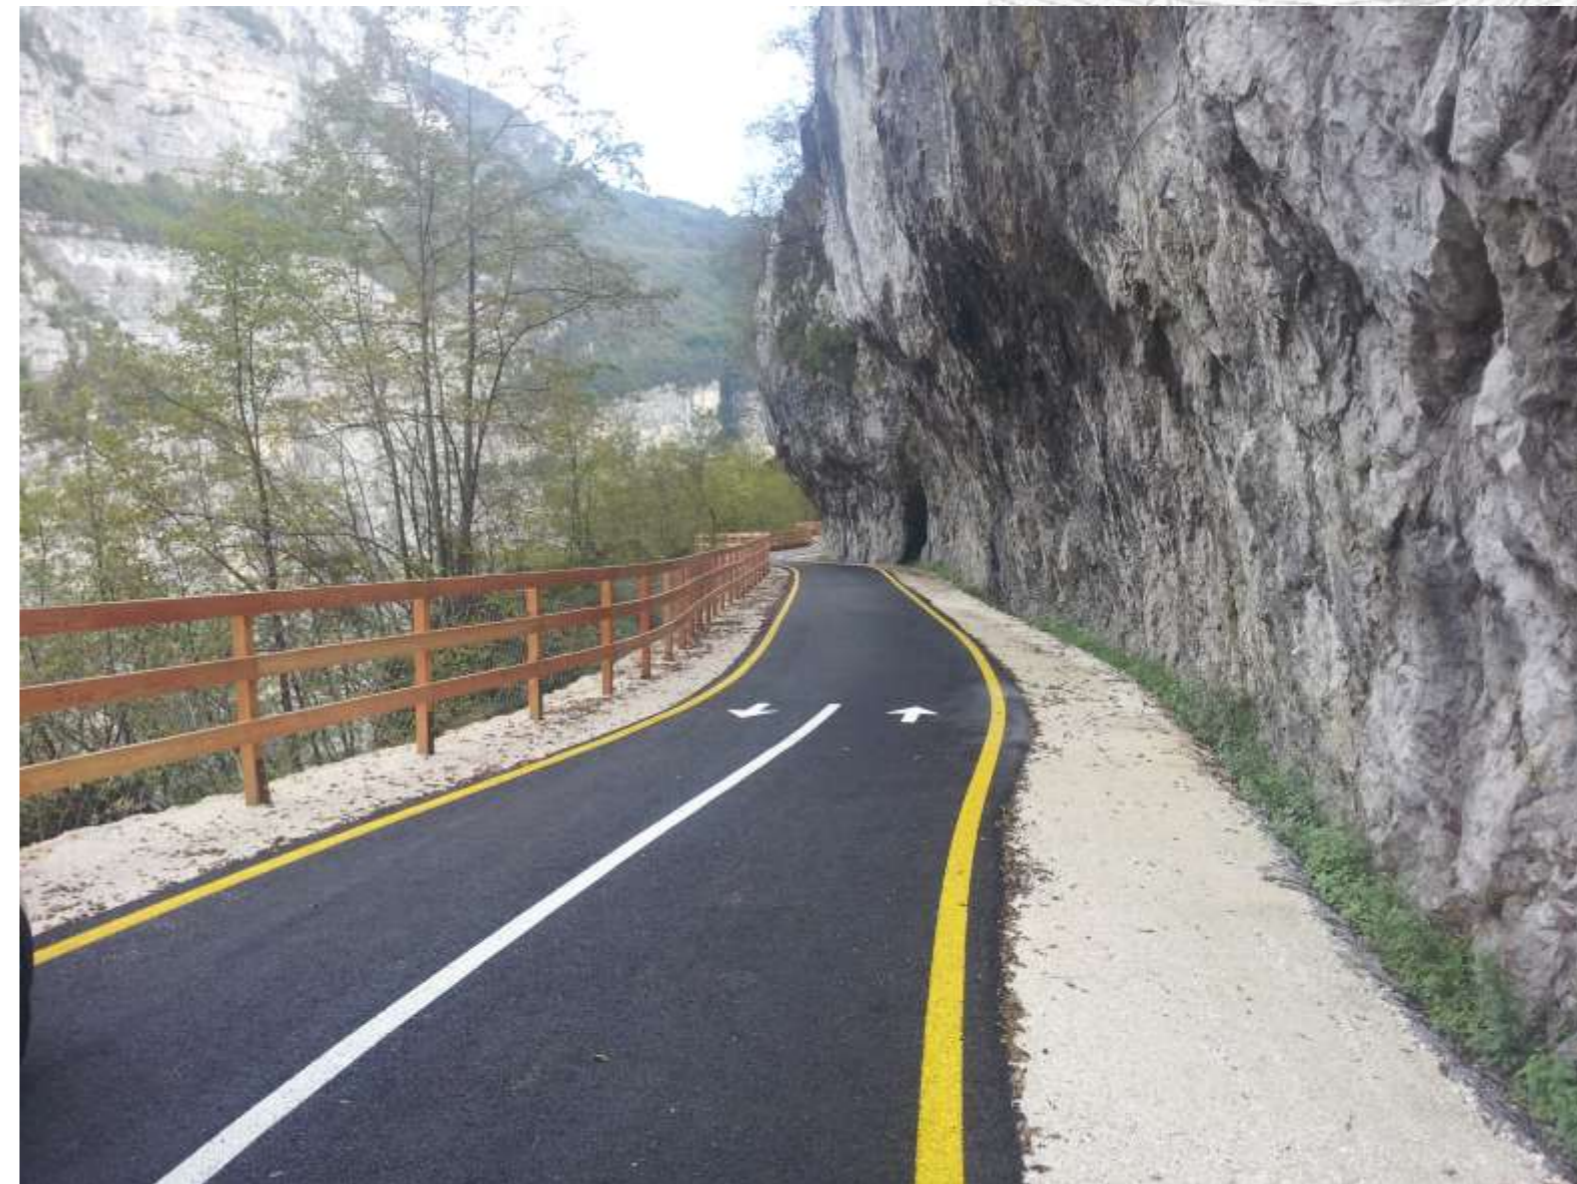
Si prevede di realizzare un nuovo tracciato al fine di contenere le pendenze. La parte iniziale viene realizzata in curva alla fine della quale si arriva al piazzale mantenendosi di-

stanti dal tracciato esistente, in modo da non effettuare scavi al piede del rilevato che sostiene la strada statale. Una volta giunti in prossimità del piazzale la pista ciclabile procede mantenendosi sul ciglio dello stesso, ad una quota leggermente rialzata. La pendenza nel tratto più critico (che si sviluppa per circa 260,00m) rimane contenuta entro il 9%.

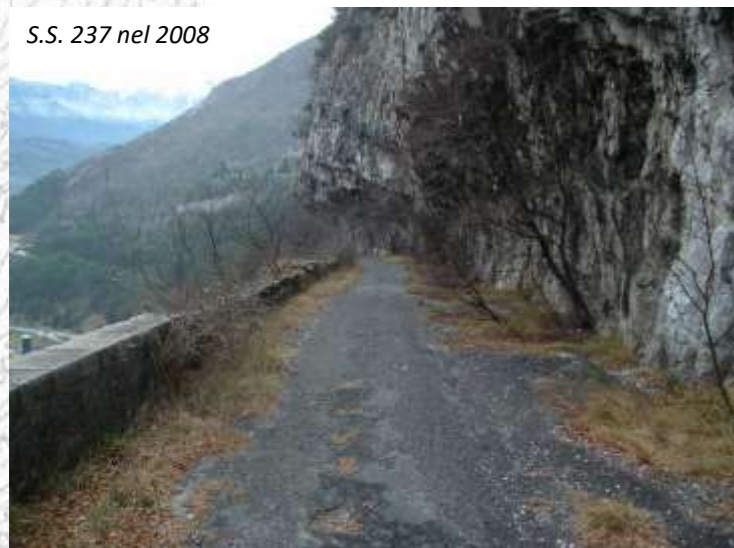
S.S. 237 nel 2008

Nel 2008 la situazione tipo presentava una sede stradale caratterizzata da una parete rocciosa da un lato e da un affaccio a precipizio sulla forra del Sarca dall'altra. Non vi erano reti o barriere di protezione lungo la parete, mentre verso il precipizio era presente come unico presidio un muro di pietra di altezza media inferiore al metro, ammalorato solo per brevi segmenti. Nella parte terminale tale muro era sostituito da un guard-rail metallico, del quale rimangono in alcuni punti solo i piantoni infissi nel cordolo di base.

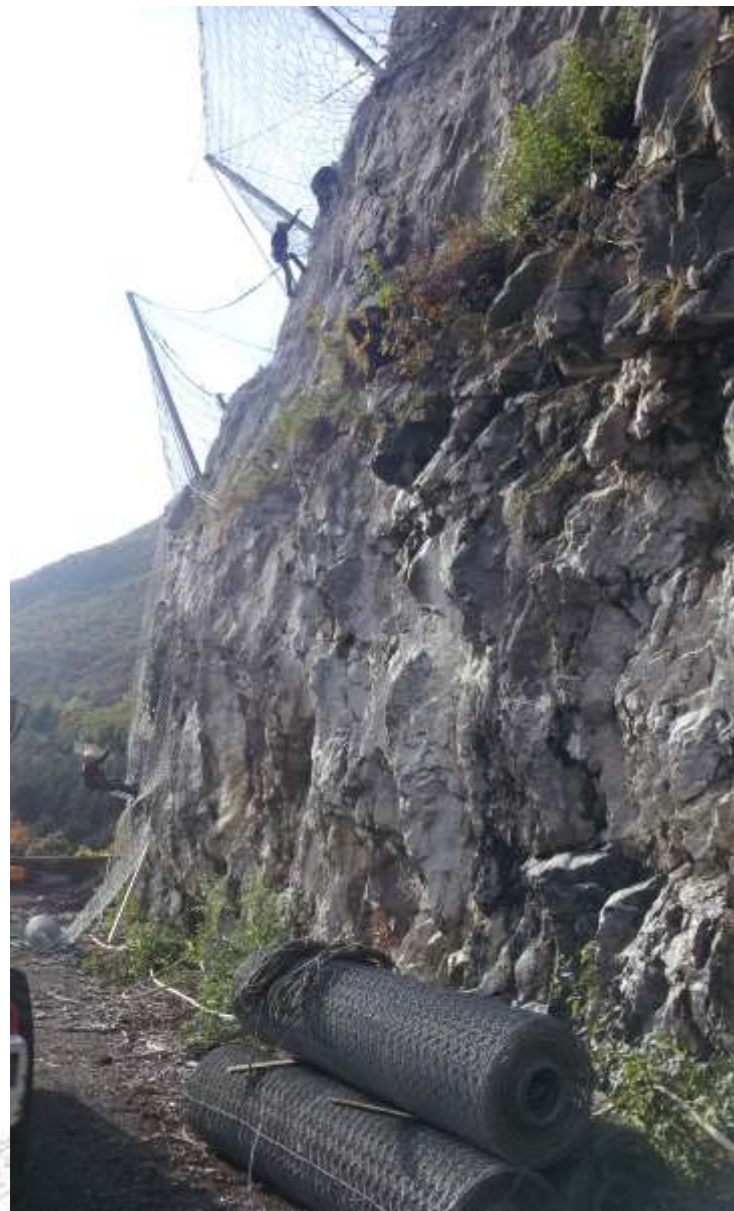
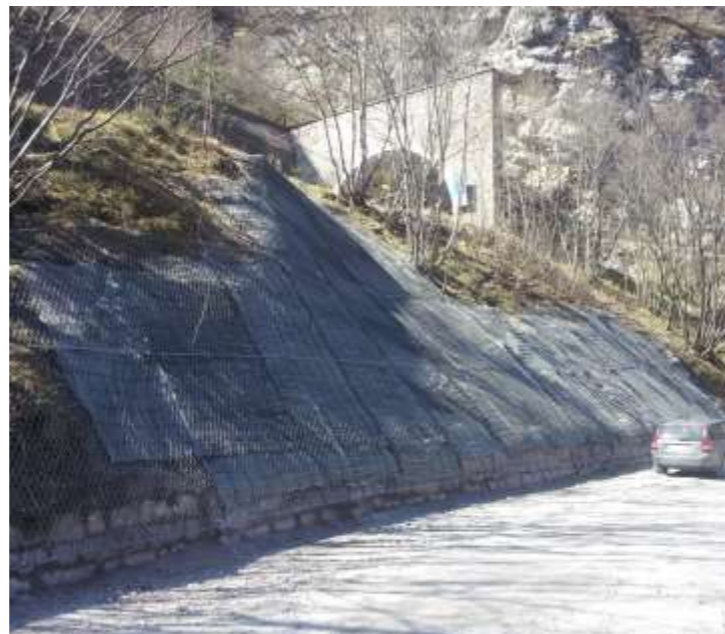
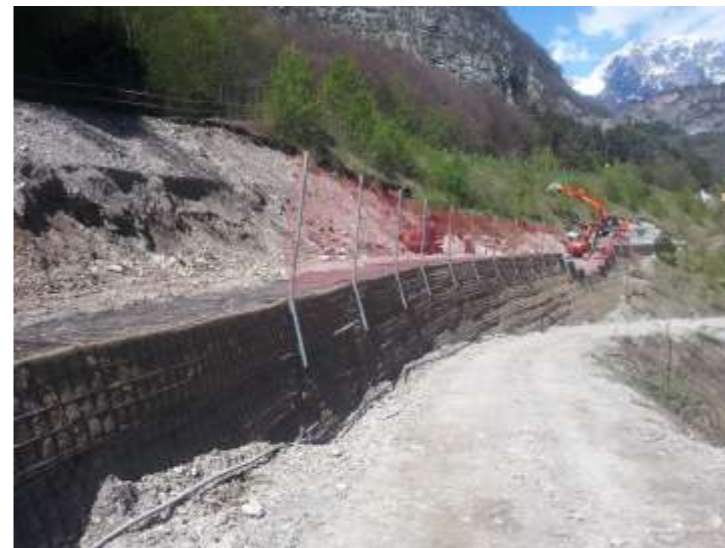
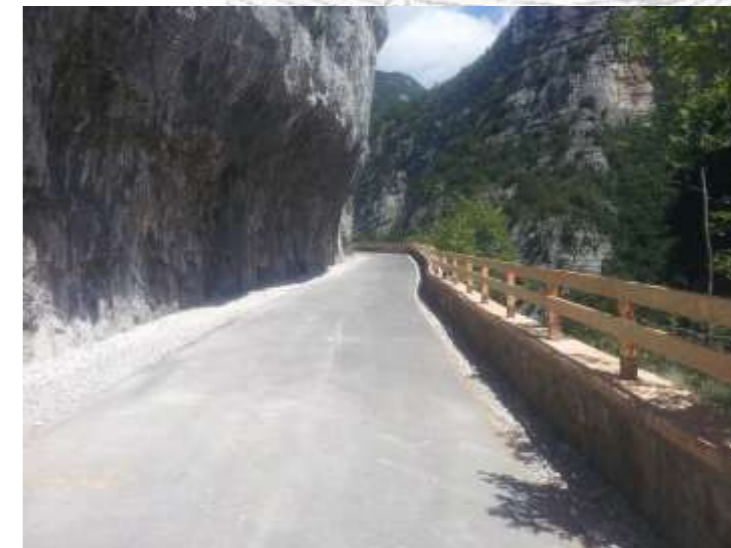
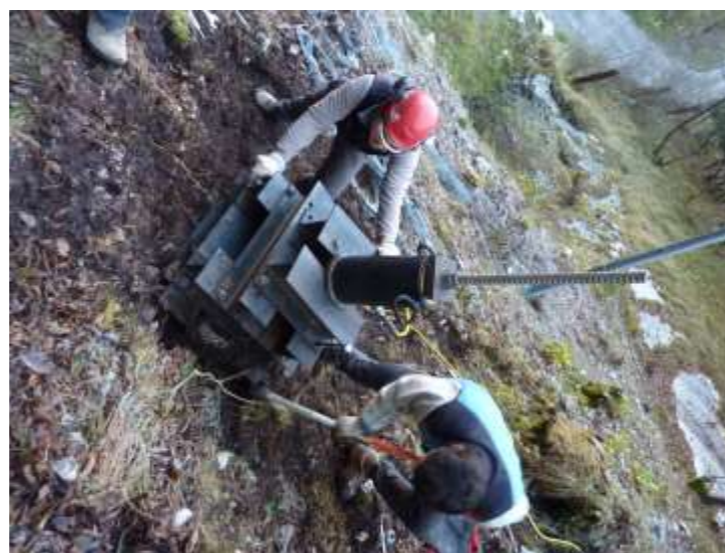
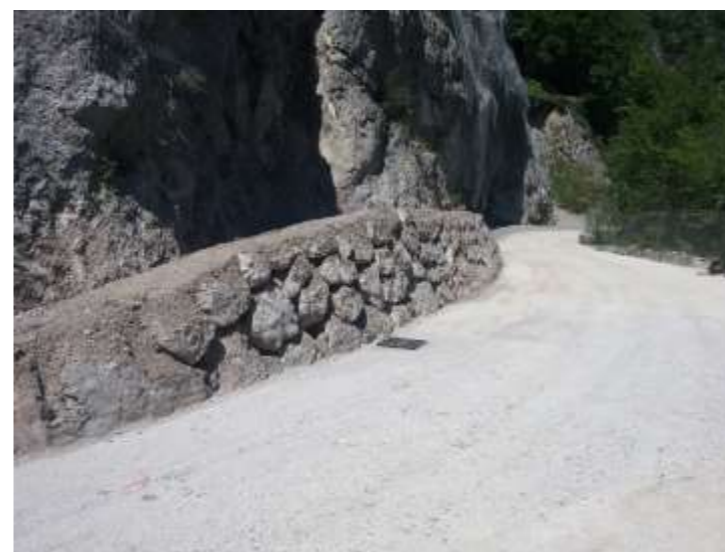
nienti da cave di prestito. Le scogliere erano previste anche con funzione di sostegno in corrispondenza dei tratti meno impegnativi e per la formazione dei tomi rilevati laterali soprattutto con la funzione di impedire lo scavalcamento delle arginature da parte dei ciclisti.

Nei tratti in rilevato, soprattutto nelle zone di maggior acclività ove si rende necessario contenere l'estensione delle scarpate, si è prevista la realizzazione di un'opera di sostegno al piede in terra rinforzata con griglie in materiale plastico, in grado di garantire la stabilità generale delle opere.

Tutto il tracciato stradale è stato presidiato con parapetti: nei tratti esistenti e su rilevato si è realizzato un parapetto in legno di larice massiccio. L'altezza del parapetto standard è pari a 1,20 m con montanti ad interasse di 2,50m. Nei tratti di ciclabile particolarmente pericolosi per gli affacci sulle numerose forre, è stato realizzato un parapetto rinforzato, di altezza pari a 1,40m, sul quale si è posata una rete metallica doppia torsione zincata.

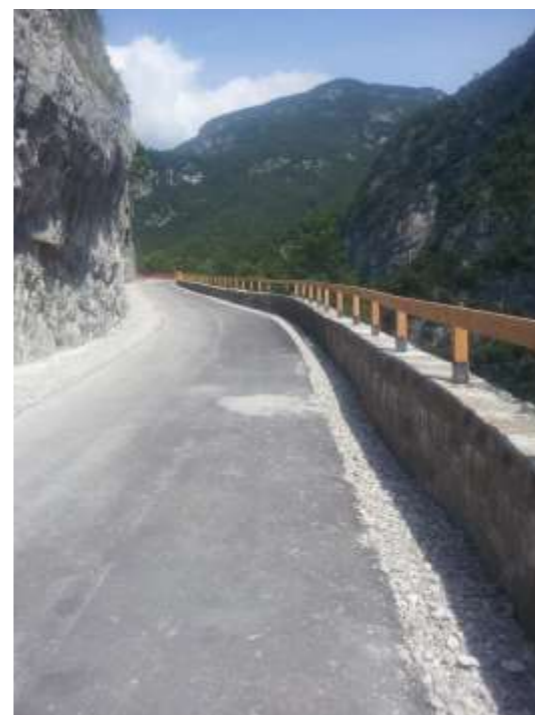
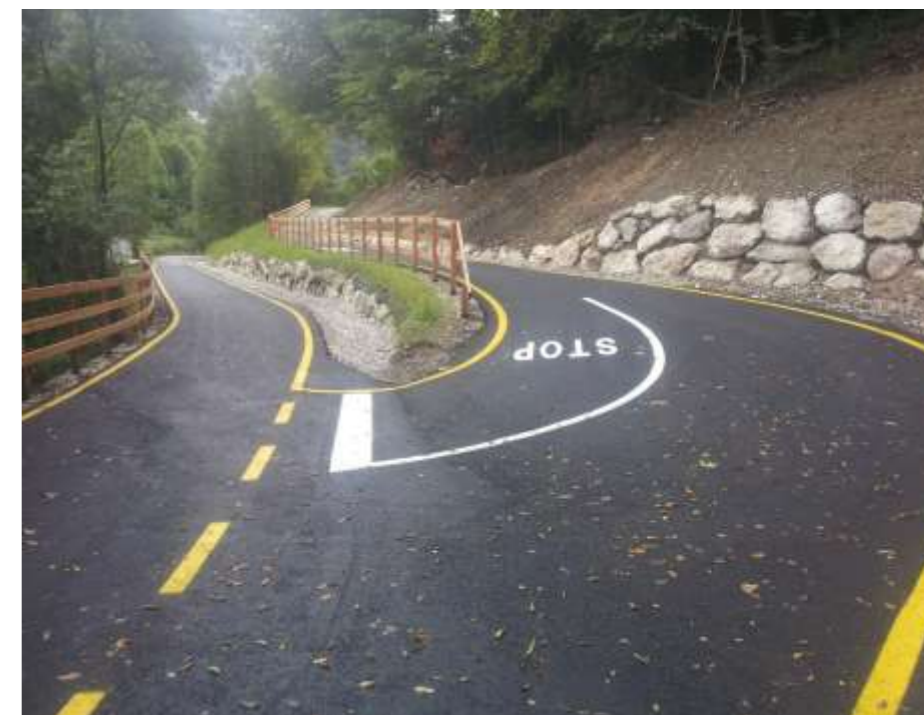
La pista ciclabile interessa quasi completamente un versante roccioso che presenta caratteristiche di stabilità abbastanza variabile. Erano previste diverse tipologie di intervento, combinando difesa di tipo attivo (reti) e di tipo passivo (paramassi). Per quanto riguarda la difesa di tipo attivo, stante le caratteristiche dei blocchi e delle placche individuate in parete, si era previsto il ricorso alla rete armata, con ancoraggi di lunghezza variabile da 50 cm a 100 cm. Tutto l'intervento in parete è stato preceduto da un disaggio e localmente potenziato con chiodature, legature supplementari e pannelli in rete fune. Per quanto riguarda le superfici rocciose già presidiate da reti metalliche, sono stati sostituiti i teli danneggiati. Per quanto riguarda gli interventi di tipo passivo, se si escludono i ridotti valli tomi previsti in alcuni tratti a ridosso delle pareti con funzione di presidio da modesti rilasci di materiale sciolto (previsti nei lavori stradali) essi consistono esclusivamente nella posa di barriere paramassi a dissipazione energetica disposti in corrispondenza del tracciato lungo le pareti di monte.
